Sjøtroll Havbruk AS
Miljøundersøkelse type B
Storevikholmen
Juli 2016

Informasjon oppdragsgiver			
Tittel:	B-undersøkelse på oppdrettslokalitet Storevikholmen		
Rapportnummer (s):	7046-2016 ISBN: 978-82-577-6781-5 (konfidensiell)	Lokalitetsnavn:	Storevikholmen
Lokalitetsnummer:	11492	Kartkoordinater:	59-50.2850 N 5-18.3390 Ø
Fylke:	Hordaland	Kommune:	Fitjar
MTB-tillatelse:	2340 t	Regionleder:	Jonny Tverrfjell
Oppdragsgiver:	Sjøtroll Havbruk AS

Resultat fra MOM-B/NS-9410 undersøkelse (hovedresultat)			
Parametergruppe og indeks		Parametergruppe og tilstand	
Gr. I. Fauna:	0,2	Gr. I. Fauna:	A
Gr. II. pH/Eh:	1,2	Gr. II. pH/Eh:	2
Gr. I II. Sensorikk:	0,84	Gr. III. Sensorikk:	1
GR. II + III:	1,02	GR. II+ III:	1
Dato feltarbeid:	21.07.2016	Dato rapport:	18.08.2016
Lokalitetstilstand (NS 9410):			1
Ansvarlig feltarbeid:	Astrid Harendza	Signatur:

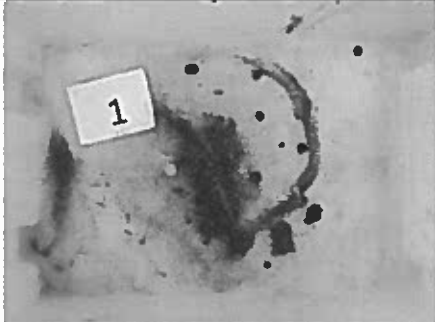
St 1

A dark, irregularly shaped sediment sample on a light background, with a small white label '1' in the upper left corner.

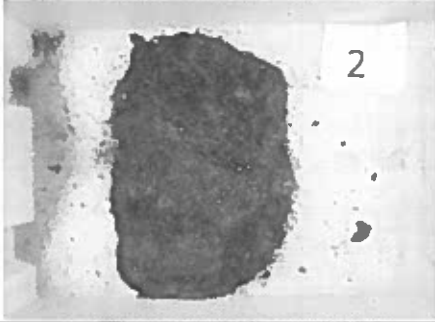
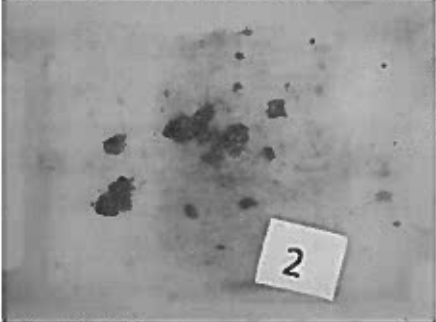
A large, dark, roughly rectangular sediment sample on a light background, with a small white label '2' in the upper right corner.

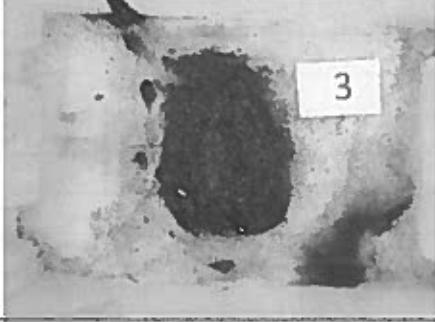
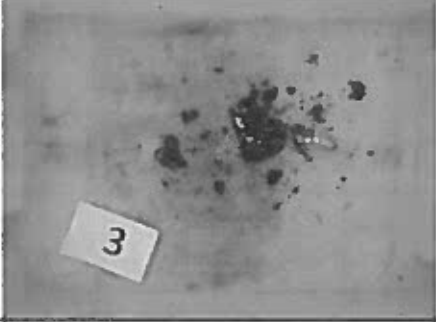
A dark, roughly circular sediment sample on a light background, with a small white label '3' in the upper right corner.

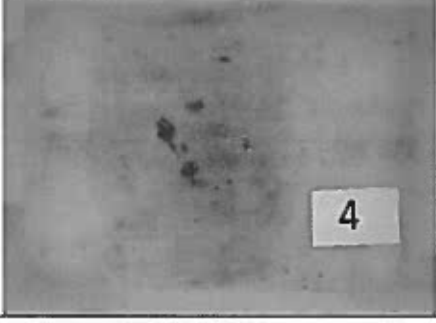
A dark, roughly rectangular sediment sample on a light background, with a small white label '4' in the upper left corner.

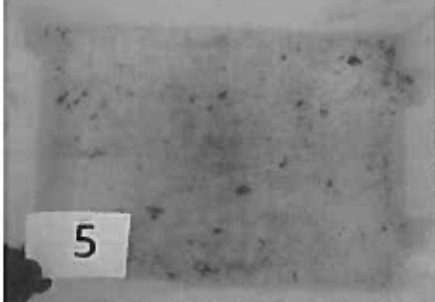
St 5

A light-colored surface with a few small dark spots, and a small white label '5' in the lower left corner.	Hard bunn, ingen prøve
